BAUDOKUMENTATION

**ProCasa GmbH, Schulstr. 33,
73734 Esslingen
BV. Gomaringen, Linsenhofstr. 22**

Ein denkmalgeschütztes Gebäude mit sehr krummen Holzböden soll wohnlich umgestaltet werden

Ausgleich der krummen Böden mit Leichtestrich, darauf dann ein Fließestrich mit Trittschalldämmung

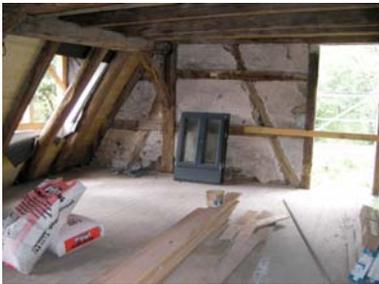
1. Rohzustand

1. Dieses Bild zeigt den Rohzustand des denkmalgeschützten Gebäudes. Gut zu erkennen sind die krummen Böden, die allein in diesem Zimmer einen Höhenunterschied von bis zu 18 cm erreichten.

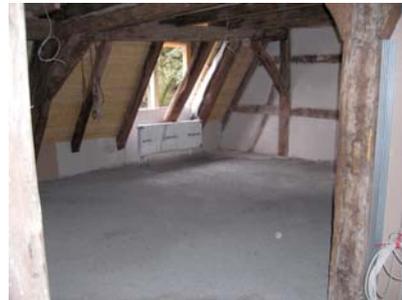
2. Leichtestrich

2. Hier wurde der Ausgleichsestrich in einer Dicke von 0 – 18 cm eingebaut. Somit wurde der Höhenunterschied des Rohzustandes ausgeglichen.

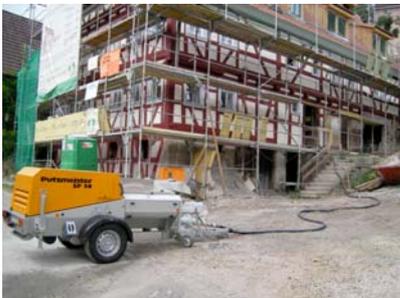
3. Estrichpumpe

3. Mit dieser Fließestrichpumpe wurde der Fließestrich an den Einbauort gefördert.

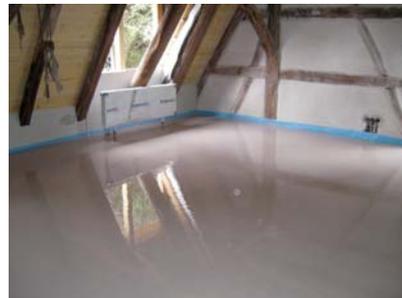
4. Frisch eingebrachter Estrich

4. Auf die Trittschalldämmung aus Mineralwolle wurde der frische Fließestrich eingebaut. Somit wurde eine absolut ebene Bodenfläche erreicht.
