BAUDOKUMENTATION

Bauvorhaben:
Wohnhausanbau der Familie Ulrich,
Ebersbach

Problematik der Baustelle:
Sehr enge Zufahrt für Baustellenfahrzeuge

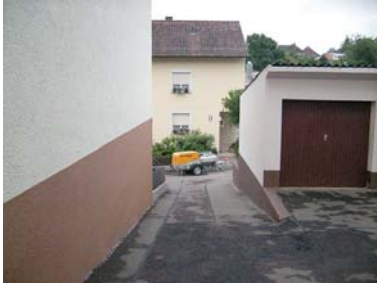
1. Die enge Zufahrt

1. Hier sieht man die enge Zufahrt. Am Ende der Straße wird die Fließestrichmaschine bereitgestellt.

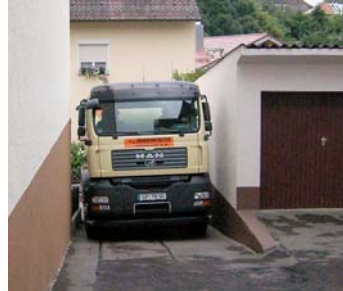
2. Schwere Rangierarbeit

2. Die Zufahrtsbreite beträgt nur 2,90 m. Der LKW mit 2,50 m Breite konnte nur mit eingeklappten Spiegeln einfahren.

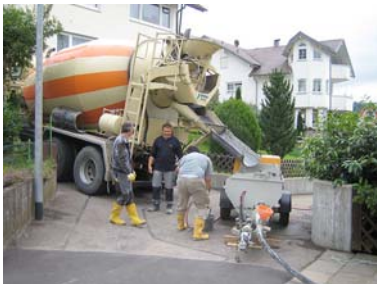
3. Vorbereitung

3. Die Estrichpumpe wird vorbereitet, das Material wird über den Fahrmischer entladen.

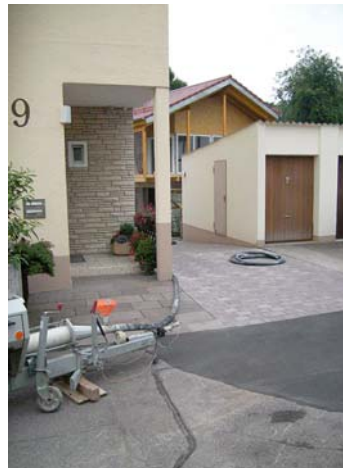
4. Schlauchweg

4. Trotzdem musste noch eine weite Strecke mit dem Förderschlauch überbrückt werden.

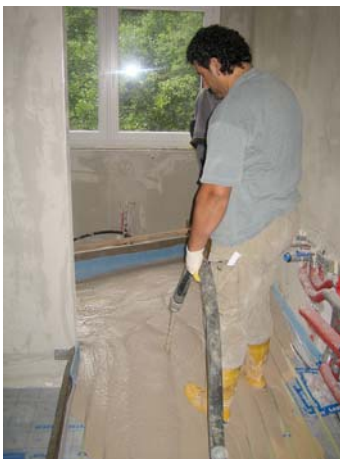
5. Gießen des Estriches

5. Nun konnte mit dem normalen Einbringen des Fließestriches begonnen werden. Dieser Mitarbeiter verteilt das Material.

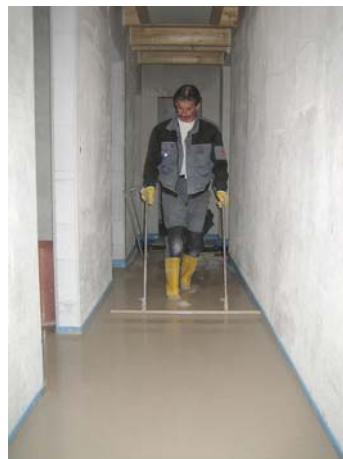
6. Schwabbeln des Estriches

6. Dieser Mitarbeiter glättet den Fließestrich durch Rütteln mit der Schwabbelstange.
